# بررسی زمین لغزش مسیر جاده اردبیل - سراب

یوسف وثیق

عضو هیئت علمی دانشگاه آزاد اسلامی، واحد اردبیل

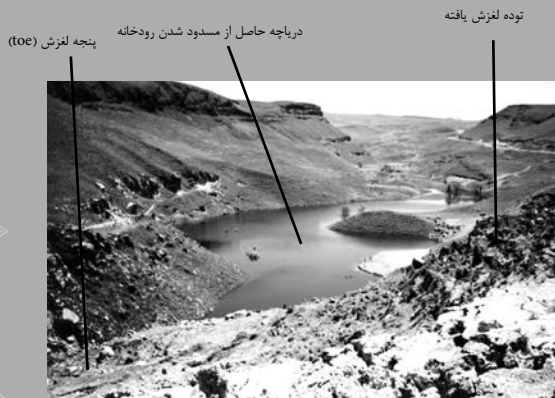
حرکت توده در اثر برخورد پنجه لغزش<sup>۳</sup> به دیواره مقابل رودخانه بالیقلو که در جنوب خاوری آن قرار دارد متوقف شده و همین موضوع سبب مسدود شدن مسیر جریان این رودخانه گردیده است؛ در نتیجه دریاچه‌ای در پشت توده لغزش یافته تشکیل شده که پس از باز شدن مسیر رودخانه بقایای آن به شکل چند دریاچه کوچک‌تر باقی مانده است.

تصویر ۴. تشکیل دریاچه در نتیجه مسدود شدن مسیر رودخانه بالیقلو در پشت توده لغزش یافته

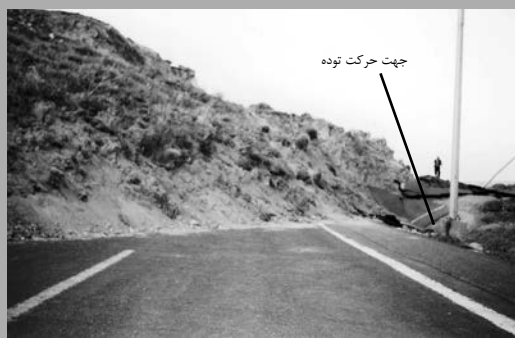
تصویر ۵. جابه‌جایی جاده همراه با توده لغزش یافته

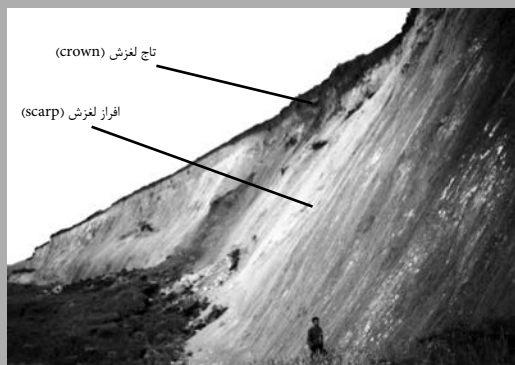
منطقه موازی است (جاده مورد اشاره، به علت جدیدبودن، در نقشه زمین‌شناسی ترسیم نشده است) حرکت توده لغزشی به‌صورت انتقالی است که در بخش شمال شرقی، این حرکت حالت دورانی نیز به‌خود می‌گیرد. ارتفاع پرتگاه حاصل از لغزش از ۵ تا ۲۰ متر و شیب بسیار تند آن تا ۷۵ درجه می‌رسد. حجم کل توده لغزش یافته بیش از دو میلیون متر مکعب است. میزان لغزش توده در نقاط مختلف آن متفاوت بوده که این امر سبب ایجاد شکستگی‌های متعددی در بدنه توده شده است.

تصویر ۶. ارتفاع قابل توجه و شیب بسیار تند افراز حاصل از لغزش

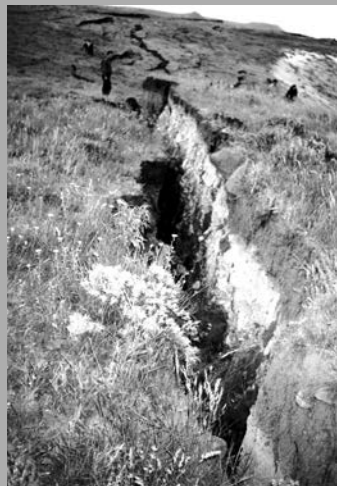
شکاف‌های عمیق ایجاد شده در توده لغزش یافته از مهم‌ترین مشخصات آن است. عمق این شکاف‌ها بالغ بر چند متر است و موقعیت قرارگیری و ناپایدار بودن آن‌ها امکان اندازه‌گیری دقیق عمق آن‌ها را غیرممکن می‌سازد. عرض شکاف‌ها نیز از چند دسی‌متر تا بیش از یک متر است. شکاف‌های عمود بر جهت لغزش نتیجه عملکرد نیروهای کششی حاصل از حرکت توده لغزیده بوده و شکاف‌های موازی با جهت لغزش بر اثر عدم لغزش یکنواخت بخش‌های متفاوت توده، و به عبارت بهتر به‌واسطه نیروهای برشی تشکیل شده‌اند. توده لغزش یافته جاده را نیز ضمن جابه‌جایی تخریب نموده و آن را بیش از ۸ متر به‌صورت عمودی و ۱۵ متر به‌صورت افقی جابه‌جا کرده است.

تصویر ۷. شکستگی‌های کششی عمیق در توده لغزش یافته

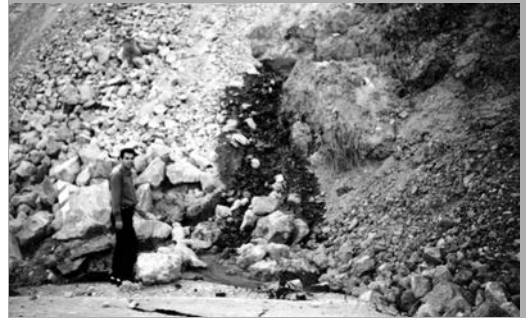
در هنگام وقوع زمین لغزش جریان‌های آب زیرزمینی تغییر مسیر می‌دهند که نتیجه آن خشک شدن بعضی از چشمه‌ها و ظهور چشمه‌های جدید است. همین پدیده در منطقه مورد مطالعه نیز مشاهده شده است. ضمناً خود این چشمه‌ها با اشباع کردن خاک و رسوبات منطقه می‌توانند زمینه را برای وقوع لغزش‌های دیگر آماده سازند.

تصویر ۸. ظهور چشمه جدید در محل لغزش و پس از حرکت توده

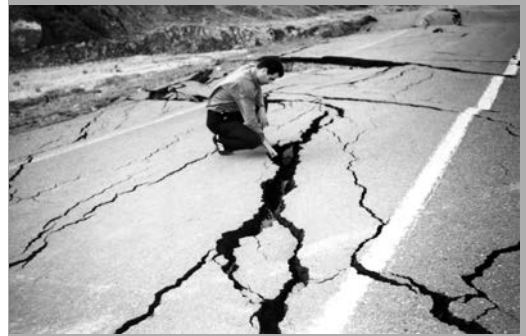
تصویر ۹. ایجاد شکستگی‌های فراوان در جاده جابه‌جا شده شامل دو نوع شکستگی کششی موازی با جاده (۱) در نتیجه حرکات کششی و شکستگی‌های برشی عمود بر جاده (۲) ناشی از اختلاف میزان حرکت دو طرف شکستگی

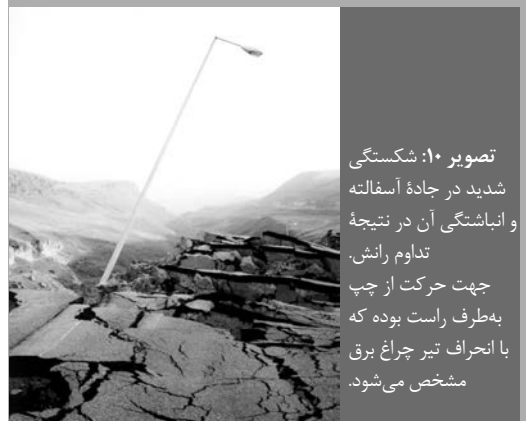
تصویر ۱۰: شکستگی شدید در جاده آسفالتی و انباشتگی آن در نتیجه تداوم رانش. جهت حرکت از چپ به‌طرف راست بوده که با انحراف تیر چراغ برق مشخص می‌شود.
