# بررسی زمین لغزش مسیر جاده اردبیل - سراب

یوسف وثیق

عضو هیئت علمی دانشگاه آزاد اسلامی، واحد اردبیل

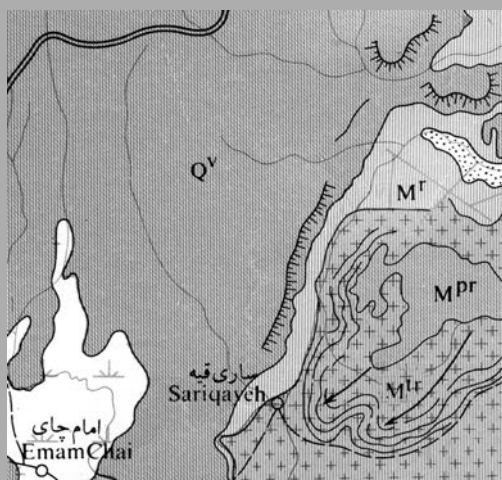
تصویر ۲. موقعیت توده لغزش یافته در نقشه زمین‌شناسی منطقه (اقتباس از نقشه زمین‌شناسی چهارگوش سراب با مقیاس ۱:۱۰۰۰۰) واحدهای سنگی به ترتیب سنی Mr ریولیت و ریوداسیت میوسن، Mpr تراکی آندزیت میوسن، Mtr تراکیت میوسن و Qv بازالت کواترنری

منطقه مورد مطالعه مانند اغلب نقاط آذربایجان از سنگ‌های آتشفشانی تشکیل شده است که بر روی توالی سنگ‌های رسوبی میوسن قرار گرفته‌اند. این سنگ‌ها که ترکیب شیمیایی متنوعی دارند در دوره‌های مختلف زمین‌شناسی تشکیل شده‌اند. از مهم‌ترین سنگ‌های آتشفشانی منطقه می‌توان به ریولیت، تراکیت و بازالت اشاره نمود که هر یک طی مراحل فوران آتشفشانی متفاوتی به سطح زمین راه یافته‌اند. ترکیب سنگ‌شناسی توده لغزش یافته در بخش زیرین تراکیتی و در بخش بالایی ریولیتی و ریوداسیتی است؛ گرچه در سطح زمین به‌واسطه شدت هوازدگی و دگرسانی شناسایی آن‌ها به سختی ممکن است؛ ضمن این‌که بر روی این سنگ‌ها خاک به ضخامت ۵/۰ تا ۱۵/۵ متر مشاهده می‌گردد. این سنگ‌ها از نظر سنی به میوسن نسبت داده می‌شوند. در شمال و غرب توده لغزش یافته، بازالت‌های کوتاه‌تر قرار دارد که از نظر سنی جوان‌تر است ولی همانند سنگ‌های میوسن دگرسان شده‌اند. وجود شبکه‌ای از درز و شکاف و گسل‌های فراوان ناشی از تکتونیزه بودن شدید منطقه، عامل اصلی در دگرسانی این سنگ‌ها به‌شمار می‌رود که نتیجه این فرآیند تشکیل کانی‌های ثانویه متنوع در منطقه است و از مهم‌ترین آن‌ها می‌توان به کائولینیت، آلونیت و زئولیت اشاره نمود. به‌واسطه این پدیده‌ها سنگ‌های آتشفشانی منطقه متحمل تغییرات شدید فیزیکی و شیمیایی شده‌اند و یکپارچگی اولیه خود را از دست داده‌اند. (تصویر ۲)
